Asunto: MEMORIAL DE RESPONSABILIDAD REVISION ESTRUCTURAL INDEPENDIENTE DEL PROYECTO "ESTUDIO DE VULNERABILIDAD SISMICA Y REFORZAMIENTO ESTRUCTURAL-HOSPITAL UNIVERSITARIO DE LA SAMARITANA, UBICADO EN LA CARRERA 8 No. 0-29 SUR EN LA CIUDAD DE BOGOTA D.C.

Asunto: CONCEPTO TECNICO REVISION ESTRUCTURAL INDEPENDIENTE DEL PROYECTO "ESTUDIO DE VULNERABILIDAD SISMICA Y REFORZAMIENTO ESTRUCTURAL-HOSPITAL UNIVERSITARIO DE LA SAMARITANA, UBICADO EN LA CARRERA 8 No. 0-29 SUR EN LA CIUDAD DE BOGOTA D.C.

REVISION TECNICA

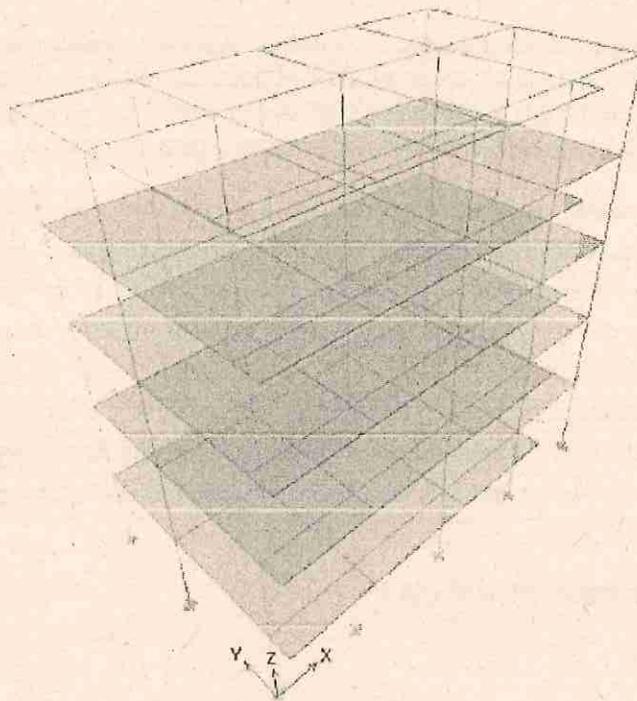
2.1. IDENTIFICACIÓN DE ELEMENTOS ETABS

Ejemplo del modelo realizado para el bloque 1:

MODELO TRIDIMENSIONAL

Para estos análisis se utilizó el programa *ETABS®*, con el cual se llevó a cabo un análisis por el método de *ANÁLISIS DINÁMICO*. Con la información de las secciones originales de los elementos y sus refuerzos, se determinaron sus capacidades últimas tanto para los esfuerzos de corte como para los de flexión y flexo-compresión.

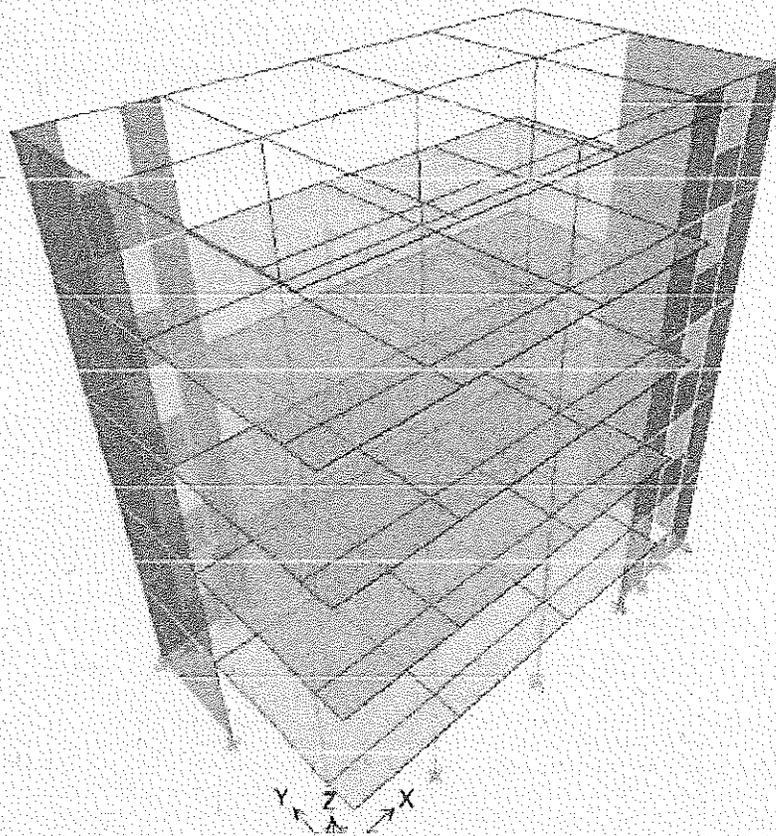
1.1.2. IDENTIFICACIÓN DE ELEMENTOS ETABS

Para cada bloque se presenta el listado de computador ajustado con la propuesta de pantallas:

MODELO TRIDIMENSIONAL

PROPUESTA DE REFORZAMIENTO: Reforzamiento con pantallas de concreto desde cimentación hasta cubierta, distribuidas de la siguiente manera:

Para garantizar la eficiencia de la solución en el modelo se asignó al concreto existente solo el 20% de E y para las pantallas nuevas el 100% y se tomo $I=$ a 1.0 tal como lo estipula el literal A.6.2.1.2 para edificaciones de los grupos II a IV:

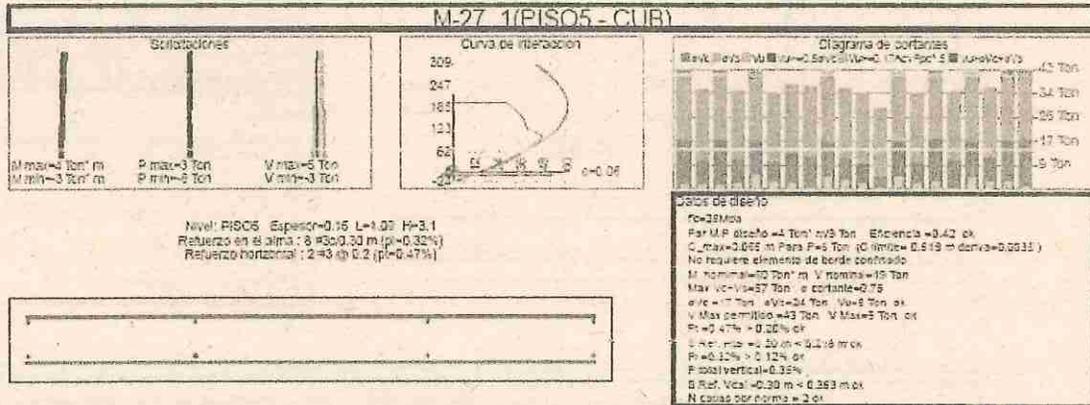
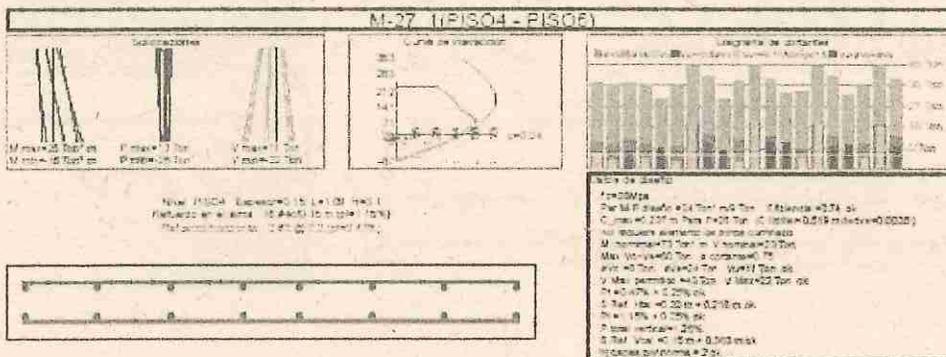
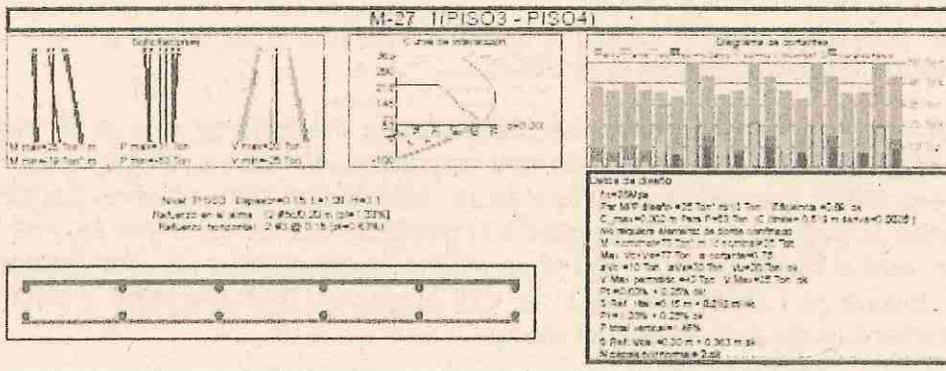
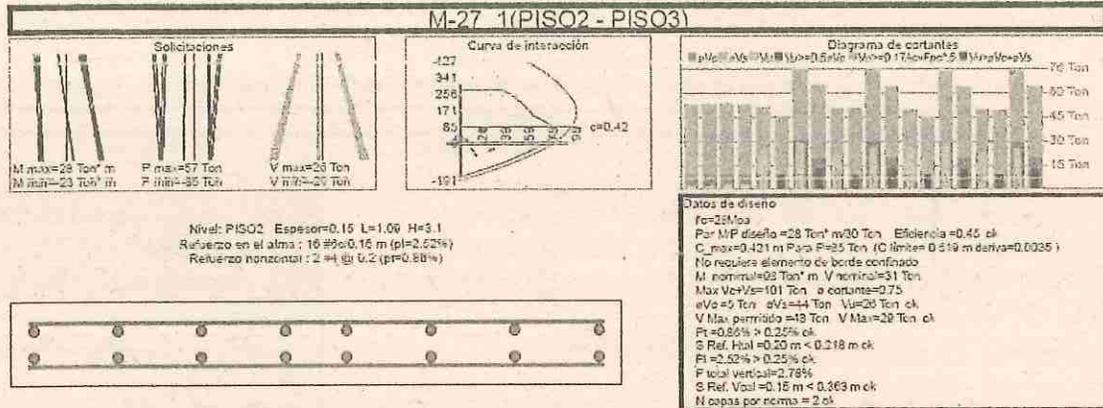
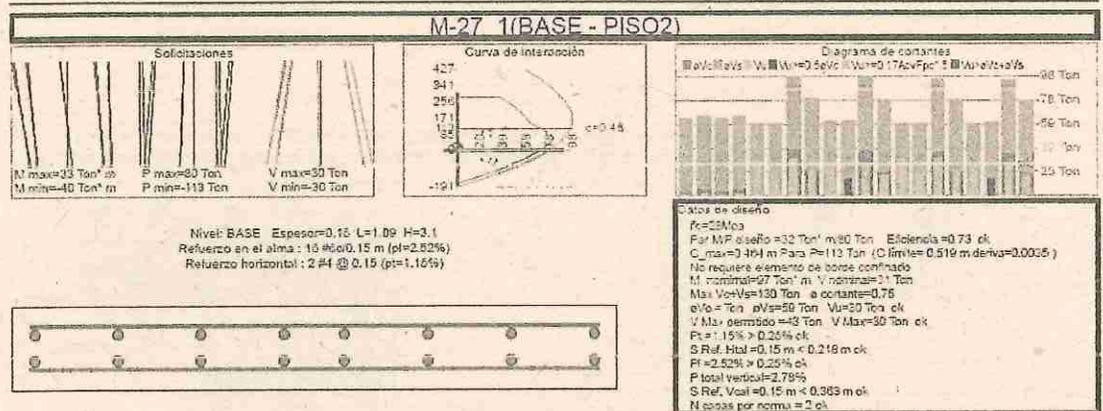
M-27_1

Norma: NSR-10 DMO
 Procedimiento de diseño: Desplazamiento de la cubierta (d/h = 0.0035)
 Se considera la compresión de todas las barras
 Volumen sin nudos= 2.5 m3 Peso del refuerzo= 848.3 Kg Cuantía= 334.7 kg/m3

Como se aprecia se tiene el chequeo de los muros para todos los bloques de manera detallada y acorde a la Resolución 17 de 2017 y la NSR-10.
